ASOCIACIÓN DE INGENIEROS NAVALES DEL ESTADO

“PRESTIGE”

DATOS Y HECHOS DOCUMENTALES SOBRE EL ACCIDENTE

Madrid Diciembre de 2013

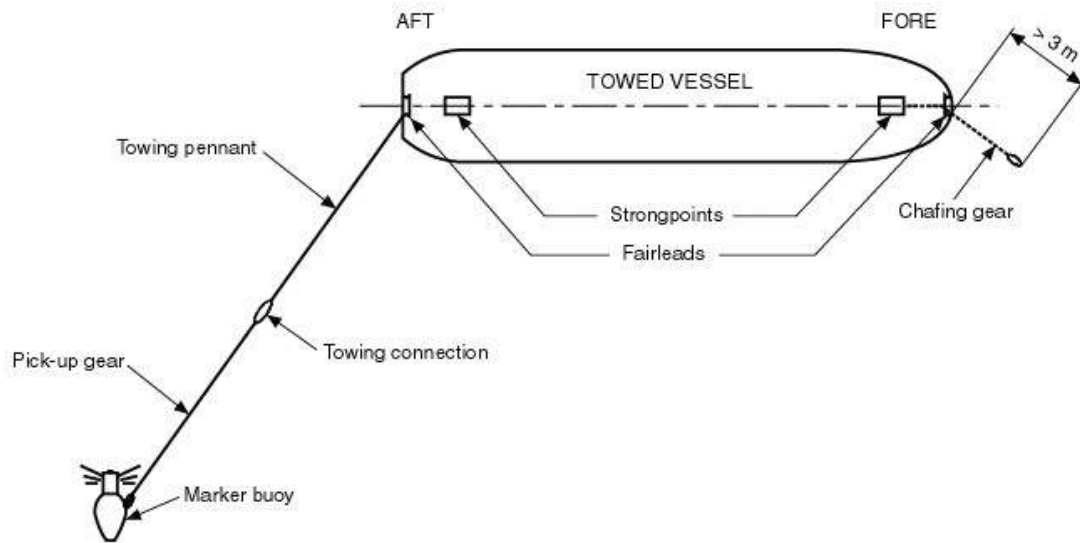
Diseño Remolque de emergencia según Resolución MSC 35(63)

...El remolque de emergencia no existía en proa y en popa el que había estaba inoperativo por falta de mantenimiento.

Según Resolución del Comité de Seguridad Marítima de la OMI: MSC 35(63) *El dispositivo de remolque de emergencia a popa deberá estar instalado de antemano y poder montarse en las condiciones existentes en los puertos en 15 minutos como máximo y de manera controlada*

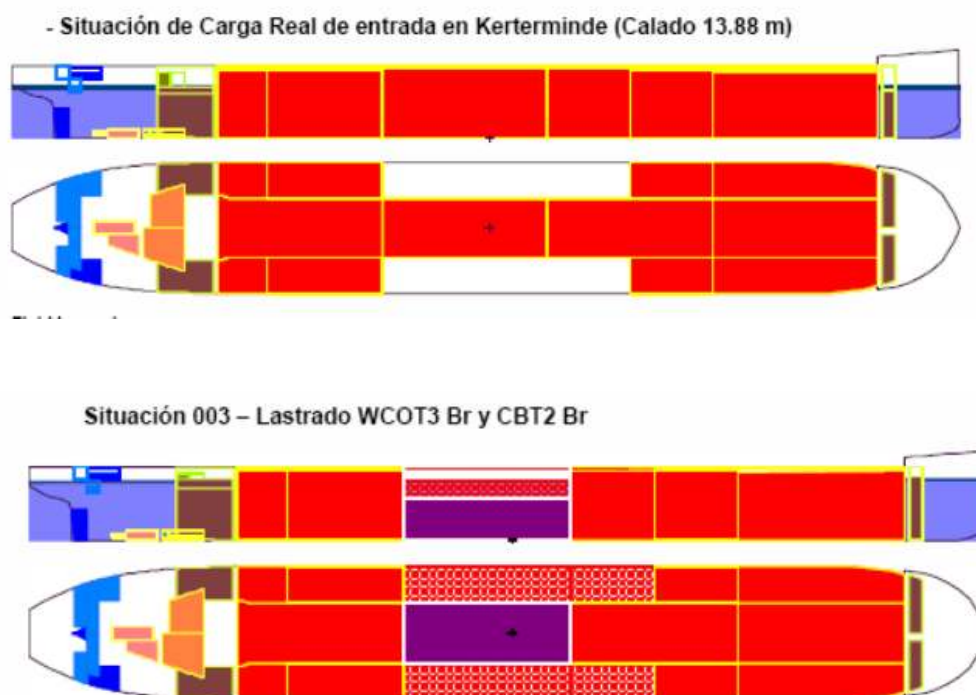
Gráficos de la carga real antes del accidente y después de lastrado

Comparación situación del buque a la salida de Kerterminde (DK), a efectos de francobordo próximo a la entrada en zona de invierno, y después del lastrado, con lo que el exceso de pesos soportados se incrementó en 22.000 Toneladas dispuestas sobre la parte central del buque, que era la zona más debilitada y donde el momento flector alcanza sus valores máximos.

- El momento flector debido al aumento de peso por inundación y lastrado se incrementó hasta el 162%.del admitido (Datos del ABS Día 14)
- El módulo resistente debido a los fallos en la estructura se redujo en el 45% (datos ingeniero naval de Smit Salvage después reconocimiento 03:00 día 15)
- **La tensión de la estructura**, cociente del momento flector entre el modulo resistente **se incrementó hasta el 360% de la admitida .**

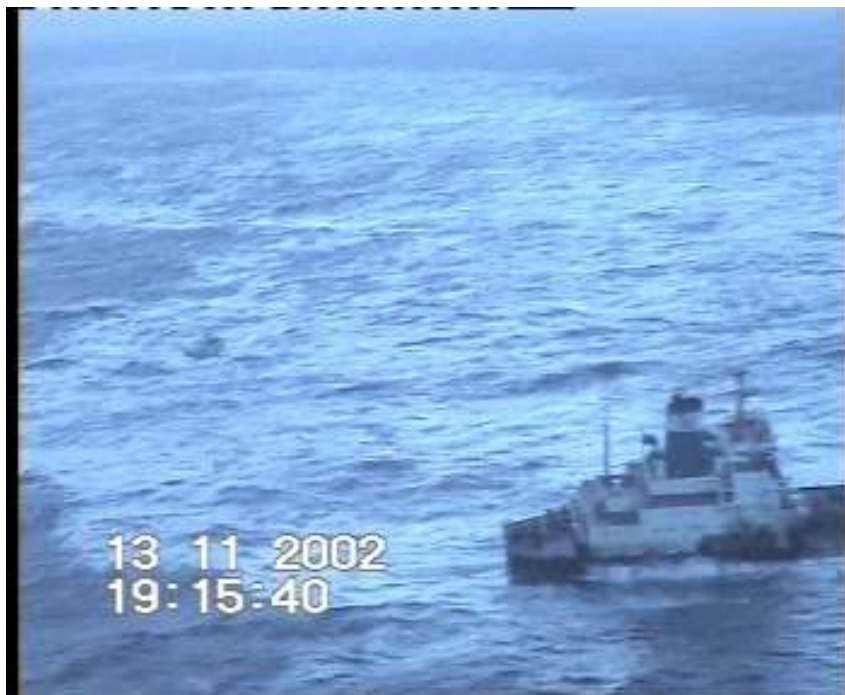
13/11/2002 a las 18:15 UTC

P I: Perdona, te completo la información diciéndote que tiene una longitud la mancha de 5,7 millas, una longitud máxima de 5,7 millas, un ancho variable de hasta 300 metros

Fotografía tomada del video grabado por el Helicóptero "Pesca II" de la Xunta de Galicia.

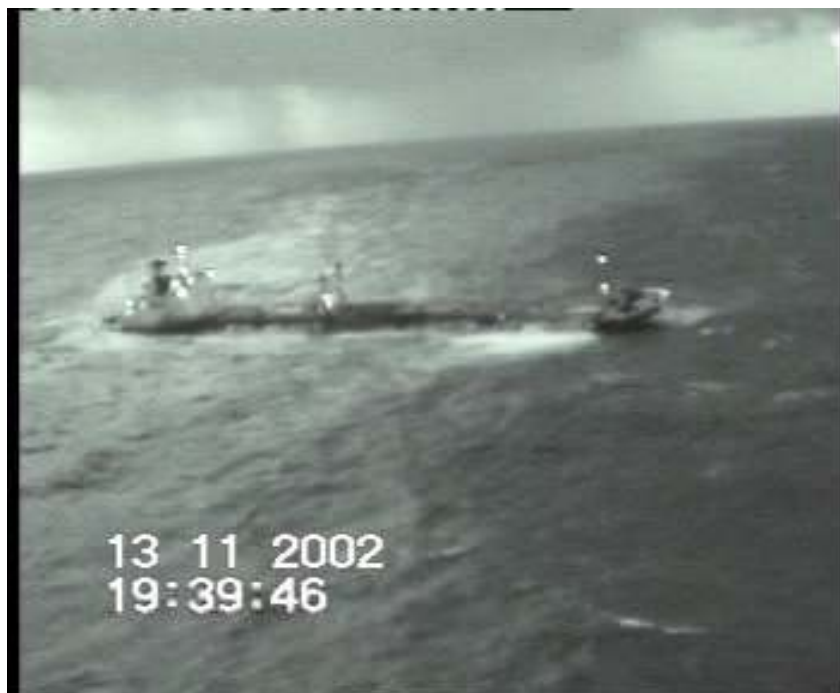
13/11/2002 a las 18:39

Fotografía tomada del video grabado por el Helicóptero "Pesca II" de la Xunta de Galicia.
La contaminación se pierde en el horizonte.
